**INSTITUTO DE EVALUACIÓN DE TECNOLOGÍAS EN SALUD E
INVESTIGACIÓN – IETSI**

INFORME DE TECNOVIGILANCIA N° 06-2021

“PROBLEMAS DE SEGURIDAD Y DESEMPEÑO DE EQUIPO MICROGOTERO”

setiembre, 2021

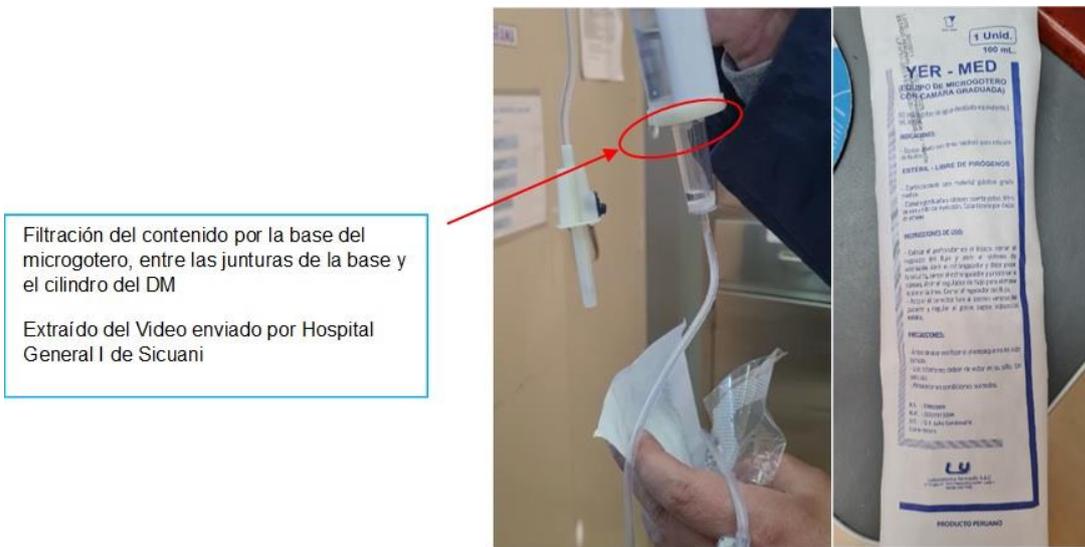
Figura N° 3 Notificación virtual 09.08.2021 Hospital de Sicuani

Esto se ha podido evidenciar por medio de las siguientes fotos tomadas adjuntas a las notificaciones de SIADM, adicionalmente se envió evidencias de un video que demuestra las fugas producidas en la base del DM:

Asimismo, el problema de pérdida de líquidos por filtración, se repite en 30 de los 31 casos presentados, es decir el 97% de los casos, principalmente por falta de hermeticidad en las juntas selladas de la base de la bureta, tal como lo menciona el comité de Cusco. En cuanto a los otros defectos presentados como la falla de control de flujo se observa que se debe a la falla del rodillo de control de flujo y en cuanto al deterioro del sitio de inyección, se observa que la goma del sitio de inyección se desprende o se hunde al ser usado normalmente, es decir no resiste el uso normal de agregado de medicamentos.

Al respecto, EsSalud (CEABE y Unidades de adquisición de Redes y Establecimientos) debería incluir en las bases de la licitación la entrega de los resultados de análisis de control de calidad de prueba de fugas, ensayo de presión para regulador de flujo y test de sitio de inyección realizados por el CNCC-INS antes del ingreso de cada lote a la institución, a fin de sustentar la idoneidad de cada lote.

2. Se recomienda a la Dirección de evaluación de tecnologías del IETSI, actualizar la ficha técnica para precisar algunas características relacionadas a la integridad del DM y hermeticidad.
3. Con el objetivo de disminuir cualquier falla que se pueda derivar del uso, se recomienda a los profesionales de Salud, usuarios del equipo microgotero con cámara graduada revisen y sigan las instrucciones descritas en el instructivo de uso del DM y sigan las directrices de este instructivo sin variación.
4. Para evitar la discrecionalidad en las condiciones de almacenamiento, se recomienda solicitar a DIGEMID que exija a los fabricantes y sus distribuidores la información precisa y los parámetros ambientales de almacenamiento de las condiciones de almacenamiento del dispositivo médico en su empaque.

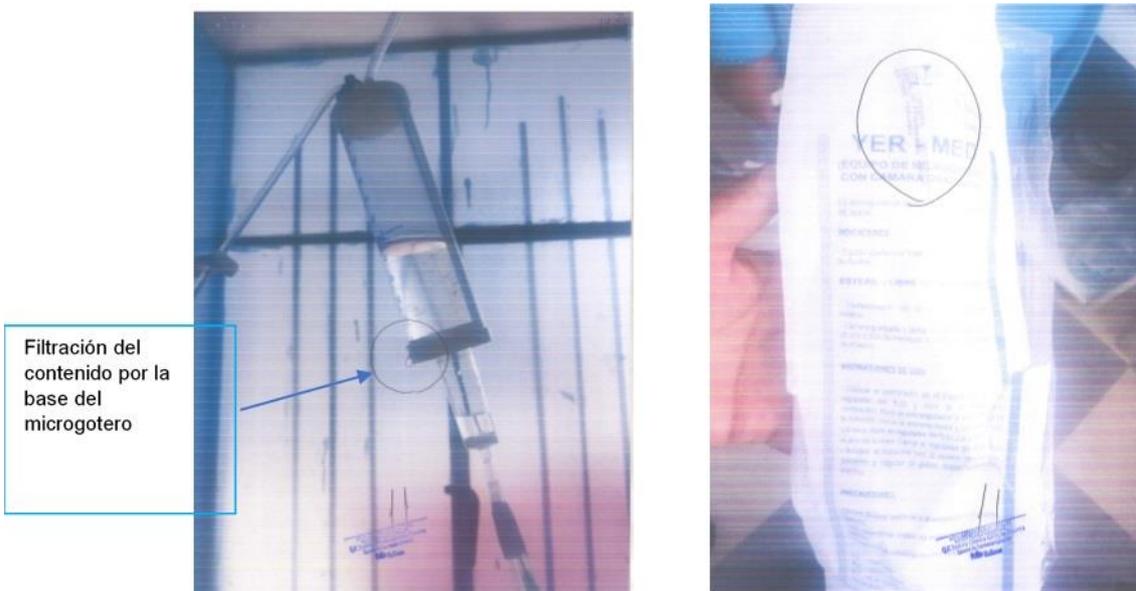
Figura N° 4 SIADM 165-2019 Hospital I Espinar de Cusco

| N° | SIADM | Fecha de incidente | Lote | Servicio | Sospecha de Incidente falta de desempeño | Observación temporalidad de aparición SIADM | Observación solución usada durante la SIADM | Centro Asistencial |
|---|---|---|---|---|--|---|---|---|
| 1 | 165-2019 | 21/10/2019 | 1020269 | - | Pérdida de líquido en base de la bureta | No indica | No indica | Hospital I Espinar |

| N° | SIADM/ Comité de TV | DM | Procedimiento | Usuario | Medio ambiente | Recomendación | Conclusión |
|---|---|---|---|---|---|--|--|
| 1 | SIADM 165-2021 y 166 - 2021 Hospital I Espinar | Presenta posible problema de calidad | Usado para Infusión | El procedimiento se realizó adecuadamente, el personal que realizó el procedimiento tiene experiencia | Sin información | Consulta al fabricante por procesos de sellado de juntas del DM | Dispositivo médico presenta observación de calidad en la fabricación |

Otro punto también importante es que en 5 de las SIADM presentadas se indica que la falta de desempeño aparece al iniciar la solución o fluir la solución, quiere decir que al primer contacto del equipo con el fluido presenta este problema, por lo cual se descarta la interacción fluido-DM, y hace suponer que el dispositivo tiene algún tipo de defecto de calidad que posiblemente es un sellado inadecuado de las juntas de la base de la bureta tal como lo menciona el comité del hospital I de Espinar.

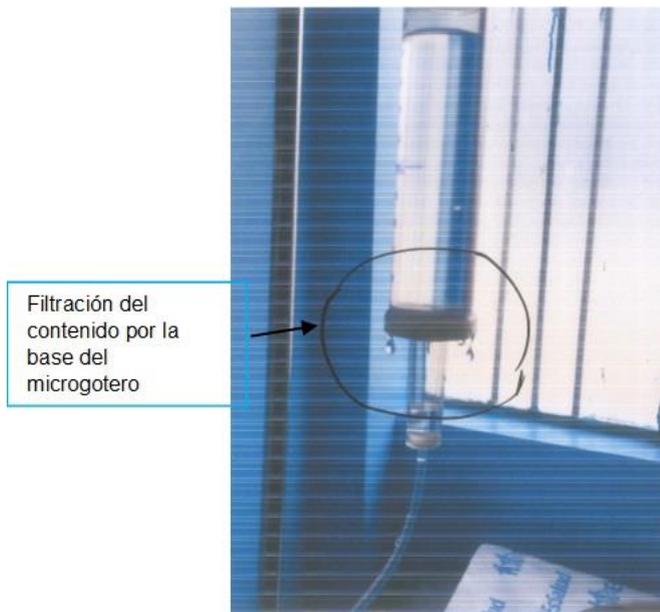
Figura N° 5 SIADM 166-2019 Hospital I Espinar de Cusco

| N° | SIADM | Fecha de incidente | Lote | Servicio | Sospecha de Incidente falta de desempeño | Observación temporalidad de aparición SIADM | Observación solución usada durante la SIADM | Centro Asistencial |
|---|---|---|---|---|--|---|---|---|
| 2 | 166-2019 | 18/11/2019 | 1030409 | - | Pérdida de líquido | Al iniciar infusión | Solución con medicación | Hospital I Espinar |

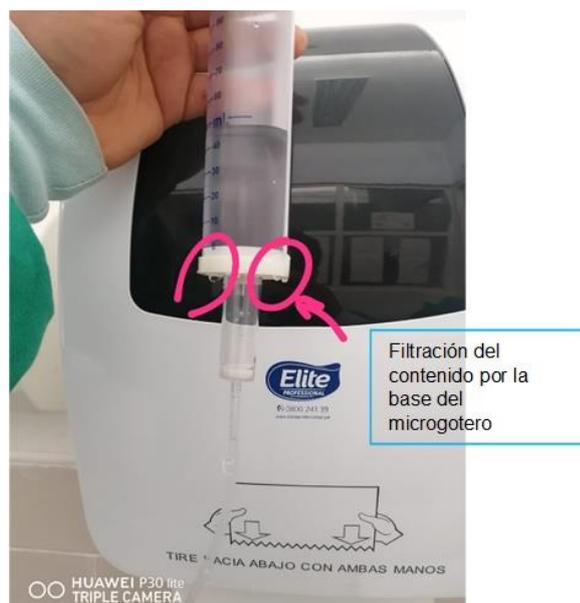
Figura N° 6 SIADM 60-2021 Red Asistencial La Libertad Pacasmayo

| N° | SIADM | Fecha de incidente | Lote | Servicio | Sospecha de Incidente falta de desempeño | Observación temporalidad de aparición SIADM | Observación solución usada durante la SIADM | Centro Asistencial |
|---|---|---|---|---|--|---|---|---|
| 8 | 060-2021 | 16/03/2021 | 2090070 | Aislamiento Covid | Pérdida de líquido en base de la bureta | No indica | No indica | Hospital I Pacasmayo |
