Caso clínico

Embolización espontánea del disco de prótesis aórtica

Spontaneous embolization of an aortic prosthesis disc

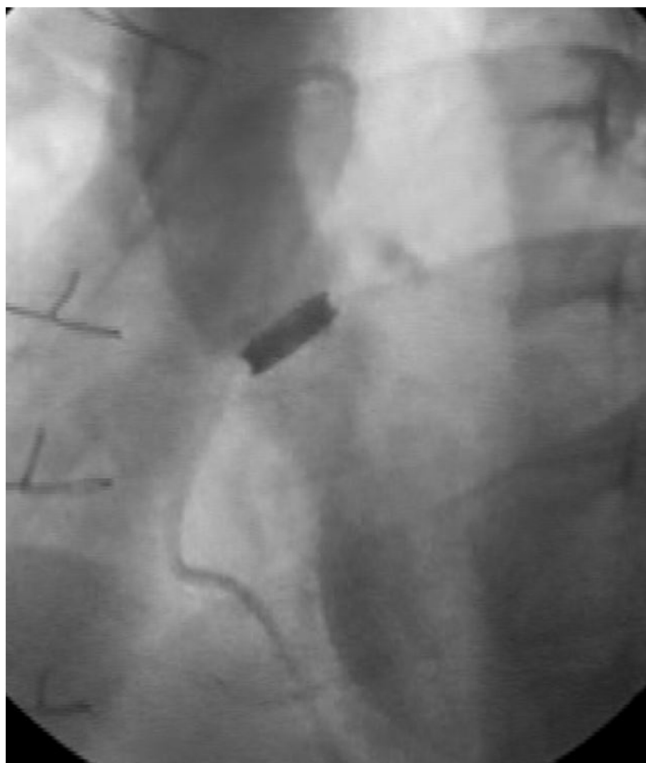
Figura 1. Prótesis aórtica sin disco en la que se observa el llenado completo del ventrículo izquierdo por la insuficiencia aórtica severa debido a la ausencia del disco.

Por persistencia del dolor precordial y por cambios en el electrocardiograma sugestivos de isquemia, se le realizó cateterismo cardiaco, que reveló: ausencia del disco de la prótesis aórtica con insuficiencia aórtica severa (fig. 1), las coronarias normales, la FE de 55%, la presión cuña de 32 y la presión de arteria pulmonar (PAP) 46/27. Fue operado de urgencia con cuadro de insuficiencia ventricular aguda con edema pulmonar. La operación consistió en un recambio valvular aórtico con prótesis Sorin Bicarbon mono-disco n.º 19. Los hallazgos fueron: insuficiencia aórtica por ausencia del disco de la prótesis aórtica (fig. 2). Respecto a la evolución, el paciente permaneció en UCI 20 días. Al 4.º día de su ingreso a UCI se complicó con neumonía y al 7.º día con una dehiscencia esternal. Al 10.º día fue operado por la dehiscencia de esternón, que tuvo una buena evolución. En las radiografías de control se encontró la prótesis en la arteria ilíaca izquierda (fig. 3), que no fue retirada por ausencia de síntomas. Los pulsos arteriales estaban normales. Salió de alta a los 45 días, en buenas condiciones, pero 15 días después presentó episodios de estridor laríngeo por granuloma de la región infraglotica debido a la entubación prolongada. Recibió tratamiento médico farmacológico, con buena respuesta.

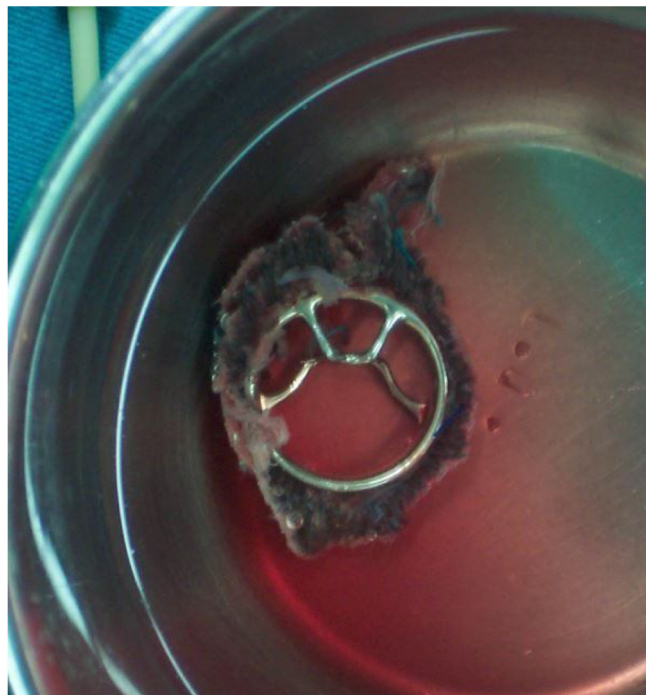
Figura 2. Prótesis aórtica extraída del paciente, en la que se observa la ausencia del disco.

Las causas del escape del disco pueden ser principalmente por fractura del pivote⁸ o por fracturas del disco¹, pero también por la manipulación de esta, como, por ejemplo, rotarla para mejorar la ubicación después de ser implantada⁹ o por la presión ejercida sobre ella al momento del implante¹⁰. Es probable que, en nuestro caso, al no retirar la válvula y manipularla para reparar la dehiscencia parcial de la prótesis, se hayan producido fisuras en el carbón pirolítico del disco⁹ y que 4 años después embolizó. Este periodo de tiempo de la embolización coincide con el promedio de $4,5 \pm 3,1$ años para la prótesis aórtica⁴.

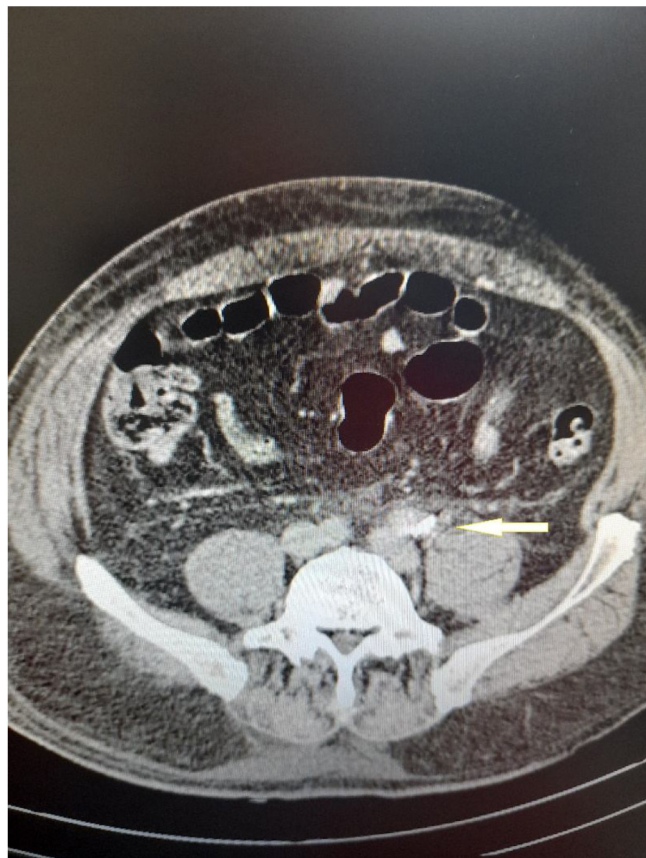
Figura 3. Ubicación del disco que embolizó en arteria ilíaca. Tomografía tomada 11 años después.

En la revisión que hace Elbreth⁶ de 30 casos de embolizaciones desde el año 1983 hasta el año 2020, solo a un paciente no se le retiró el disco y murió 13 años después de insuficiencia cardíaca severa. La experiencia que se presenta podría ser el segundo caso a quien no se le retiró el disco incrustado en la arteria ilíaca, sitio de ubicación del 78% de las ocurrencias⁴.

Son pocos los pacientes que lograron una supervivencia a largo plazo, sin complicaciones, con una valva de válvula mecánica alojada en el sistema arterial. Este caso puede ser el segundo asintomático de mayor supervivencia. Muchos investigadores indican que es mandatorio retirar el disco por el peligro de trombosis, migración, erosión e infección del sitio del implante del disco, pero, por el estado crítico en que se operó y las complicaciones postoperatorias que lo mantuvieron mucho tiempo en UCI, postergamos la cirugía de extracción del disco. Al no presentar sintomatología de obstrucción arterial, tomamos una actitud conservadora de observación y evaluación constante al paciente. Esta actitud a la larga fue exitosa, en contra de las recomendaciones de la literatura, que aconsejan extraer el cuerpo extraño lo más pronto posible.
